BERETNING for større arkæologisk forundersøgelse

SOM 659 Frederiksgade,

Matr.nr. 7000 ba, Svendborg Bygrunde,

Beretning for SOM 659. Forundersøgelse udført som overvågning.

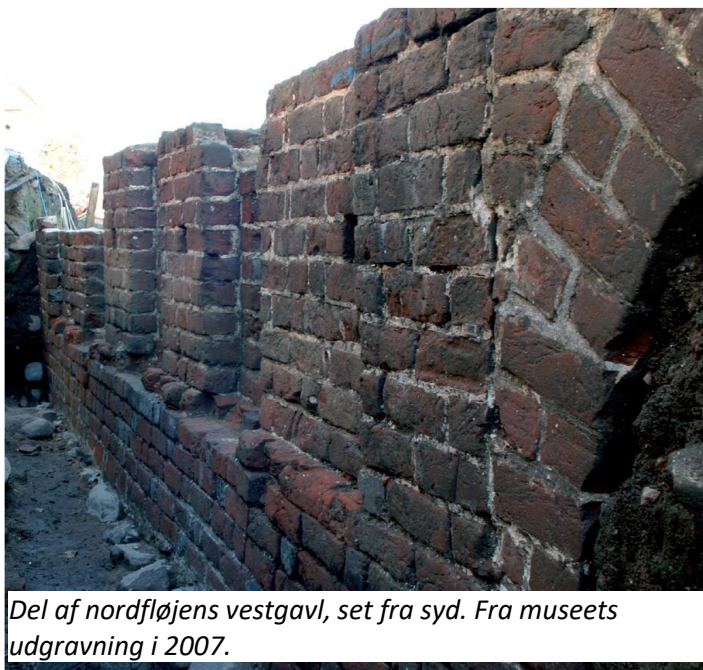
Del af nordfløjens vestgavl, set fra syd. Fra museets udgravning i 2007.

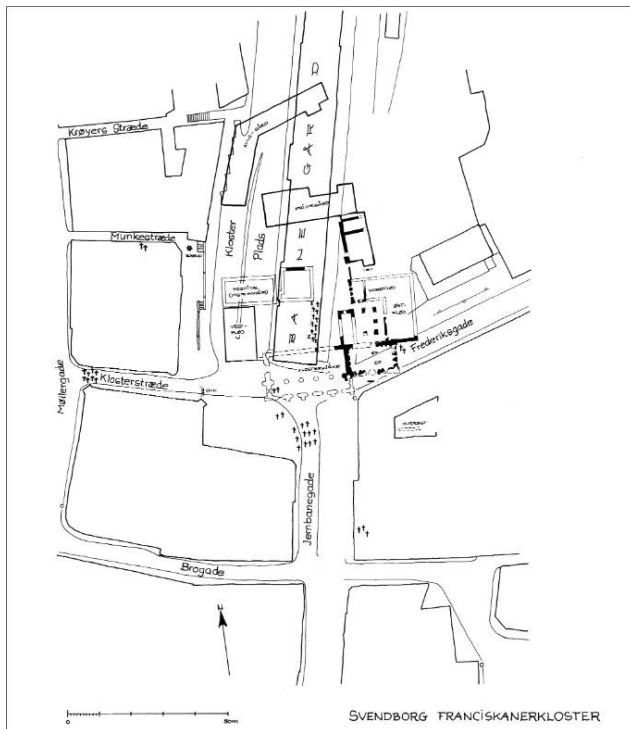
Oversigtskort med angivelse af kirke- og klosterbygninger, samt placeringer for fundne begravelser i området. Tegnet af Jens Bech i 1976, og ajourført frem til 2007 af Mogens Vedsø i 2013.

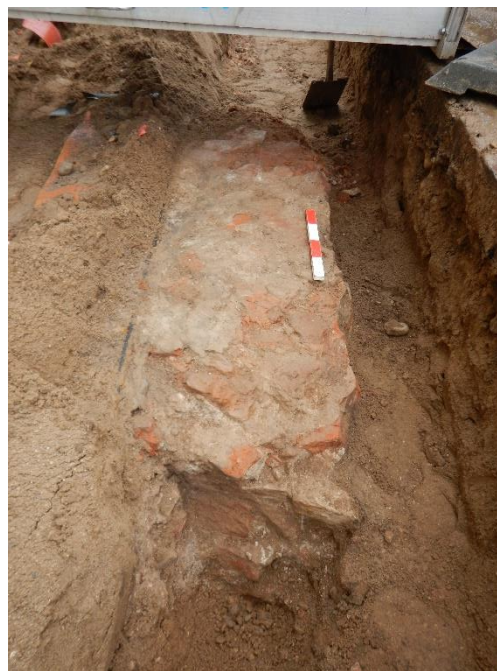
*A1 påtruffet ud for Frederiksgade 17.
Muligvis en del af klosterkirkens sydmur.
Set fra øst.*

A1

Murværk i munkesten ud for Frederiksgade 17. 2 m langt, og 65 cm bredt. Mindst 5 skifter højt - bunden er ikke fundet. Muligvis indermur, da det ikke er muret særligt nøjagtigt op.

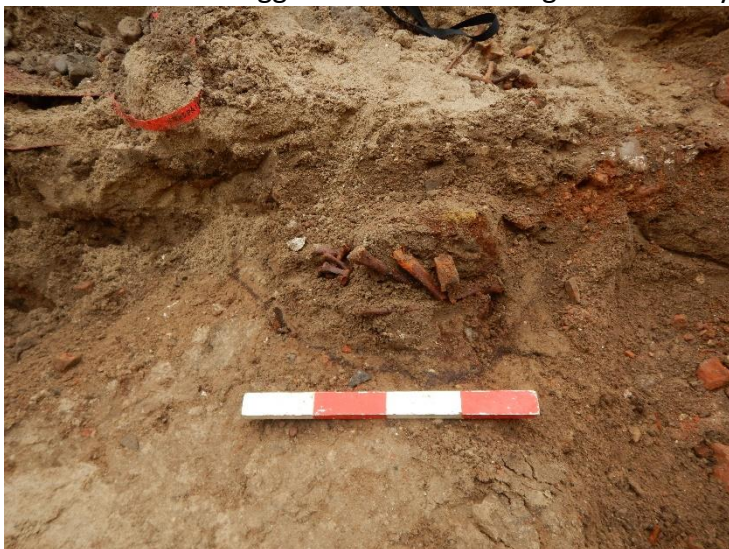
Forstyrret begravelse oprindeligt placeret under klosterkirkens gulv. X2, set fra syd.

X1-X2 består af forstyrrede menneskeknogler fundet i et brokkelag 40 cm under gadeniveau i den vestlige del af Frederiksgade inden for fredningszonen. Knoglerne lå ganske tæt ved hinanden, men udgør tydeligt to forskellige individer. De er stærkt omrodede, og ligger umiddelbart i klosterkirkens nedbrydningslag. Samtidig er de skåret af en nyere kabelnedgravning. Placeringen antyder at der er tale om resterne af to begravelser, gravlagt i klosterkirkens østlige side. X3 er et løsfundet kistehåndtag, men fra samme jordarbejde som X1-X2. Det er afleveret til undertegnede af entreprenøren, men en nærmere fundplacering var ikke mulig. Det må givetvis henføres til en sen begravelse i kirken.

Forstyrrede menneskeknogler i brokkelag under Frederiksgade (Fredet område)

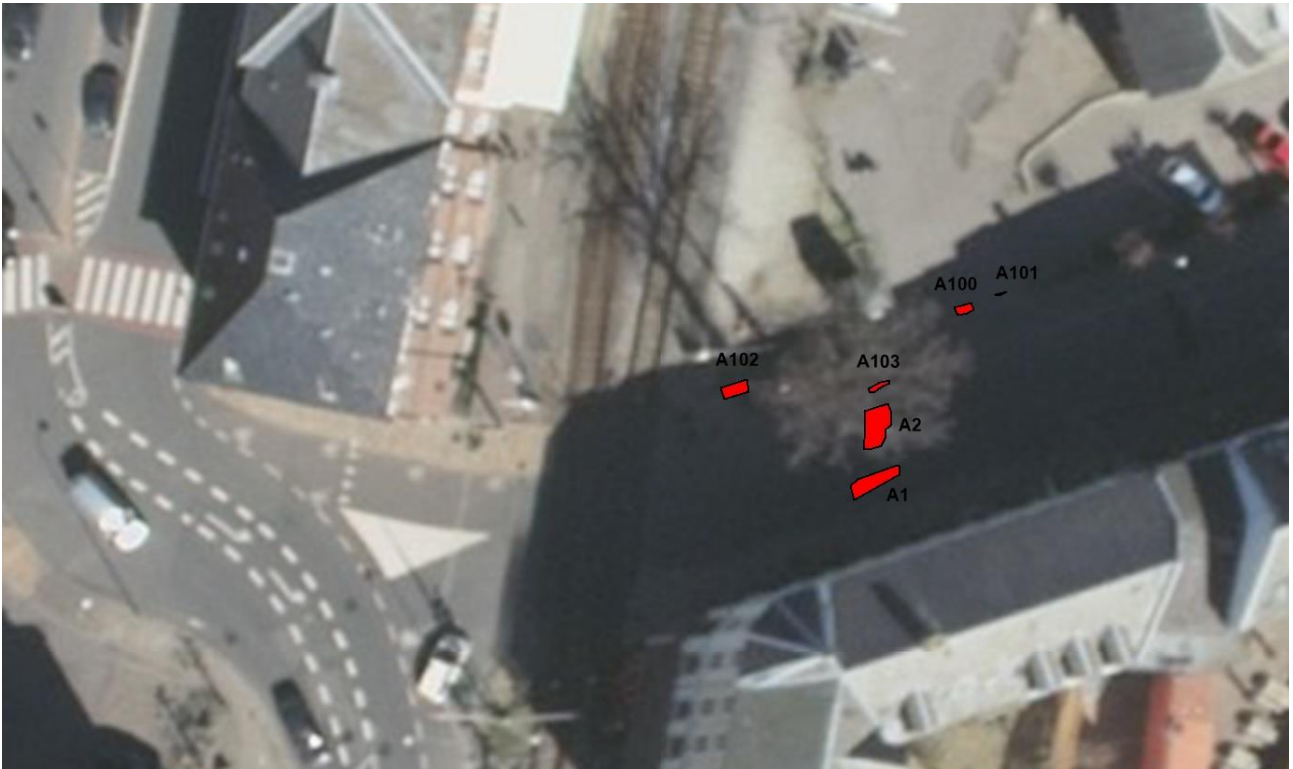
Oversigtskort over registrerede anlæg i Frederiksgade. Banelegemet og banegården ses vest for anlæggene.
